**Firma** Energetická agentura  
Zlínského kraje, o.p.s.

**Přístroj** t885-1 Výrobní č.: 2516807  
Objektiv: Standardní 30°

**Objednatel** RD Otrokovice Místo měření:

Datum měření: 3.2.2015

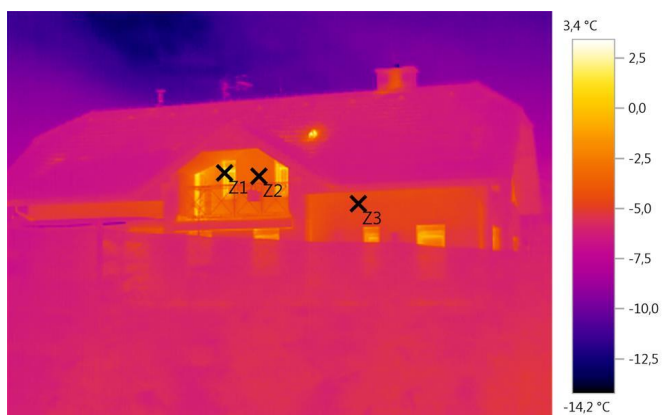
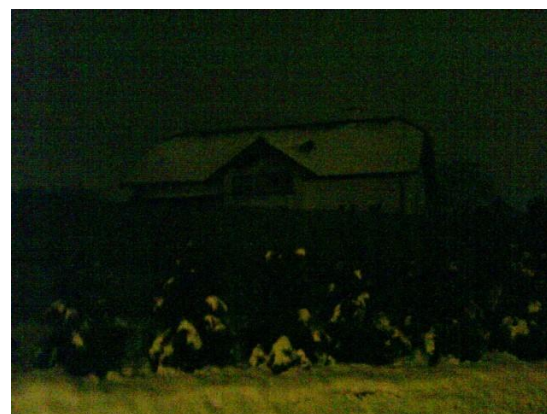
**Soubor:**  
IR004676.BMT

| Měřený objekt | Teplota [°C] | Emisivita | Odraž. tepl. [°C] | Poznámky |
|---|---|---|---|---|
| Bod měření 1 | 0,8 | 0,95 | 10,0 | - |
| Bod měření 2 | -3,5 | 0,95 | 10,0 | - |
| Bod měření 3 | -4,7 | 0,95 | 10,0 | - |

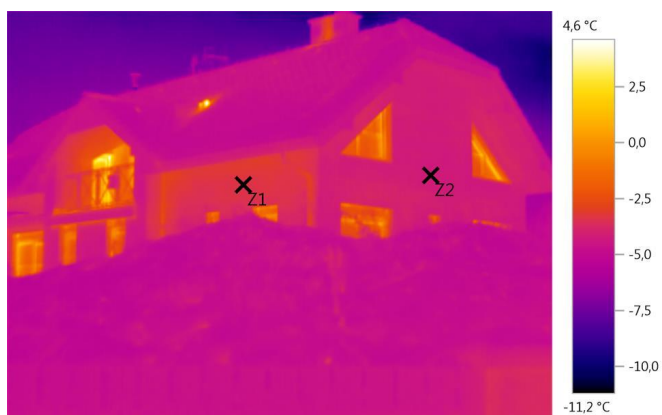
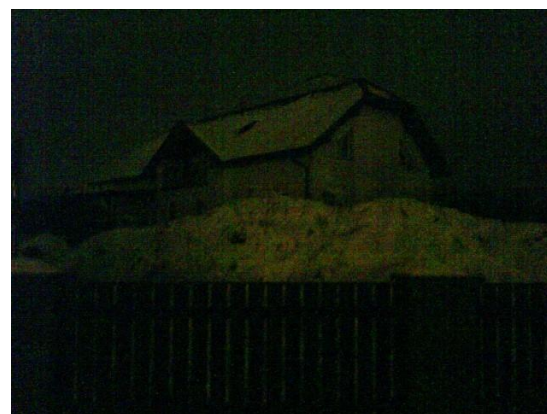
**Soubor:**  
IR004677.BMT

| Měřený objekt | Teplota [°C] | Emisivita | Odraž. tepl. [°C] | Poznámky |
|---|---|---|---|---|
| Bod měření 1 | -3,3 | 0,95 | 10,0 | - |
| Bod měření 2 | -4,2 | 0,95 | 10,0 | - |

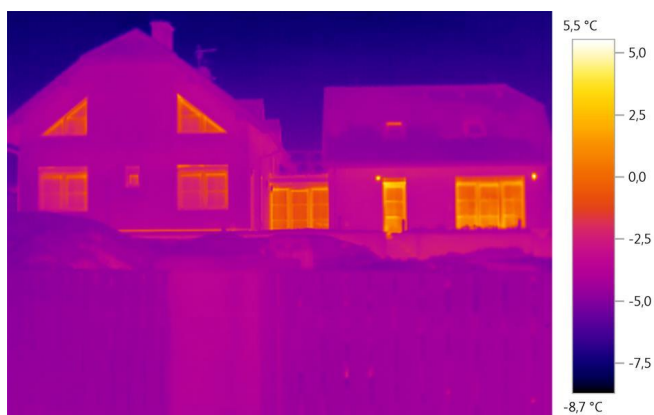
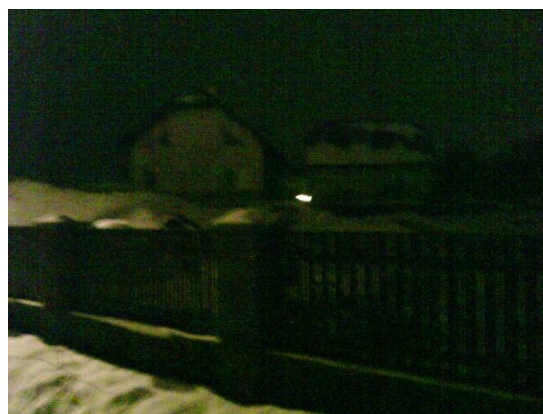
**Soubor:**  
IR004680.BMT

Dům vykazuje ztráty pouze otvorovými prvky, což je zapříčiněno vyšší tepelnou prostupností otvorů. Stavba nevykazuje tepelné mosty, které by negativně působily na vnitřní prostředí.
