Velké Těšany č.p. 10

Firma Energetická agentura
Zlínského kraje, o.p.s.

Datum měření: 29.1.2015

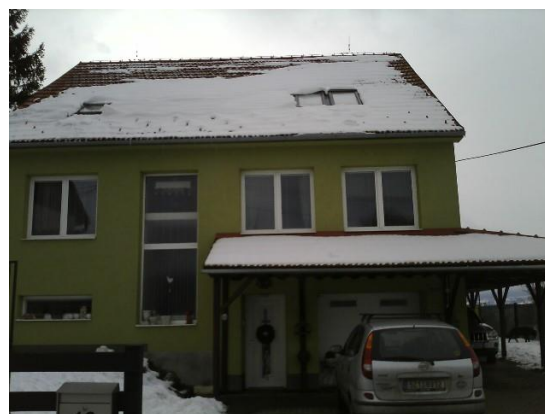
Soubor:
IR004554.BMT

Měřený objekt	Teplota [°C]	Emisivita	Odraž. tepl. [°C]	Poznámky
Bod měření 1	2,8	0,95	10,0	-
Bod měření 2	6,0	0,95	10,0	-
Bod měření 3	6,0	0,95	10,0	-
Bod měření 4	5,5	0,95	10,0	-

Měření termovizní kamerou bylo provedeno 29.1.2015 v dopoledních hodinách, kdy bylo zataženo a teplota 0 °C. Ze snímků je patrné, že jsou v patře netěsná okna a dále jsou viditelné ztráty střešními okny (lze pozorovat i roztátý sníh v jejich okolí).

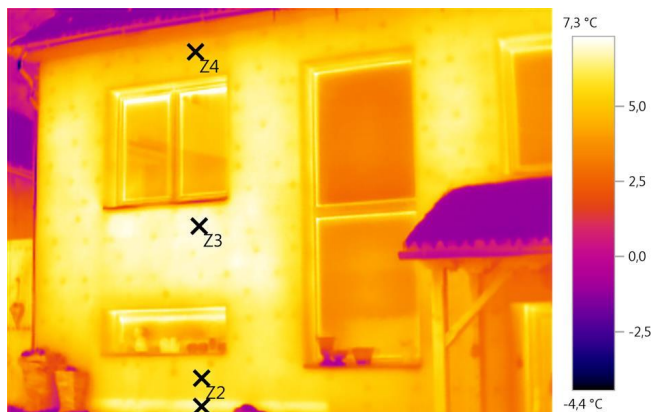
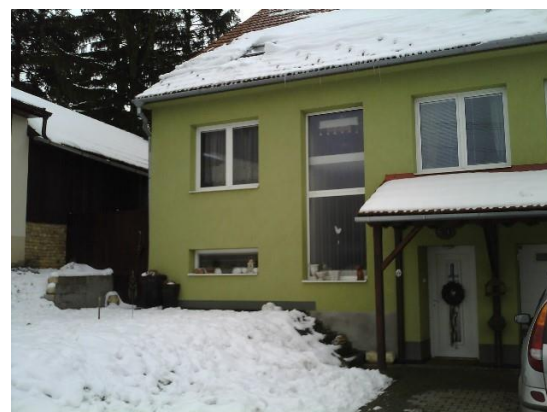
Soubor:
IR004555.BMT

Měřený objekt	Teplota [°C]	Emisivita	Odraž. tepl. [°C]	Poznámky
Bod měření 1	6,7	0,95	10,0	-
Bod měření 2	5,9	0,95	10,0	-
Bod měření 3	7,0	0,95	10,0	-
Bod měření 4	4,8	0,95	10,0	-
