Velké Těšany č.p. 33

Firma Energetická agentura
Zlínského kraje, o.p.s.

Datum měření: 29.1.2015

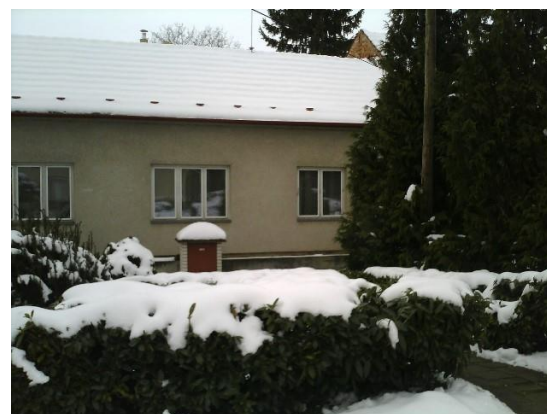
Soubor:
IR004568.BMT

Měřený objekt	Teplota [°C]	Emisivita	Odraž. tepl. [°C]	Poznámky
Bod měření 1	5,1	0,95	10,0	-
Bod měření 2	3,6	0,95	10,0	-
Bod měření 3	1,4	0,95	10,0	-
Bod měření 4	0,2	0,95	10,0	-

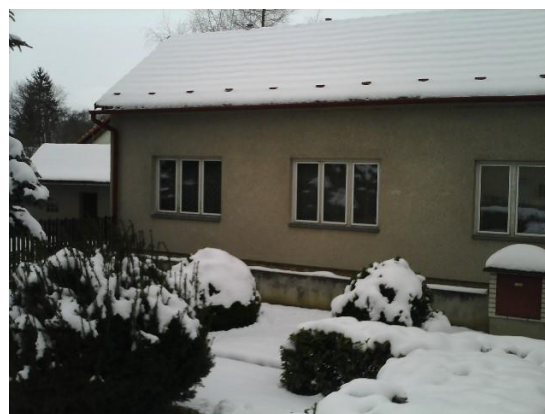
Soubor:
IR004569.BMT

Linie profilu:

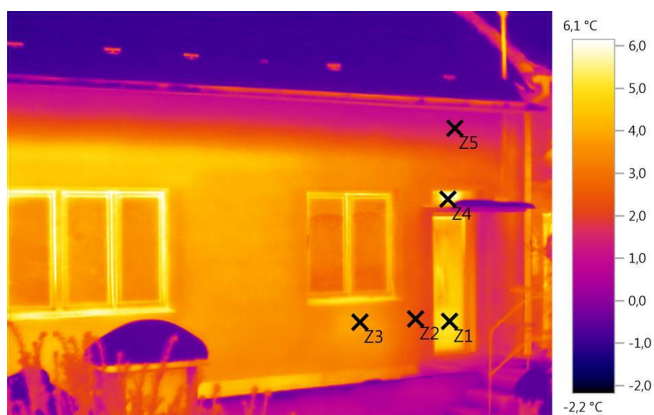
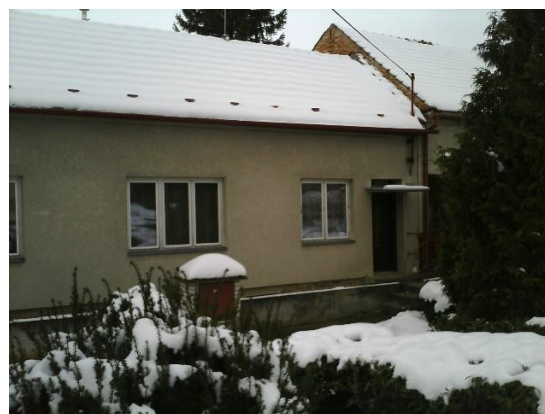
Soubor:
IR004570.BMT

Měřený objekt	Teplota [°C]	Emisivita	Odraž. tepl. [°C]	Poznámky
Bod měření 1	5,0	0,95	10,0	-
Bod měření 2	2,5	0,95	10,0	-
Bod měření 3	3,8	0,95	10,0	-
Bod měření 4	5,8	0,95	10,0	-
Bod měření 5	1,3	0,95	10,0	-

Termovizní měření proběhlo dne 29.1.2015 v dopoledních hodinách. Teplota byla 0,5 °C a bylo zataženo. Na smících jsou patrné tepelné ztráty okny a jejich netěsnostmi. Další významné ztráty jsou dveřmi.
